## RELATÓRIO DE VISTORIA PREDIAL

### GALPÃO PARA ALMOXARIFADO E SETOR DE TRANSPORTE

## 2.1. DAIANA CAROLINA LOPES DE ALCÂNTARA – PESSOA FÍSICA

## 2.2 AMAZON JUMP – PESSOA JURÍDICA

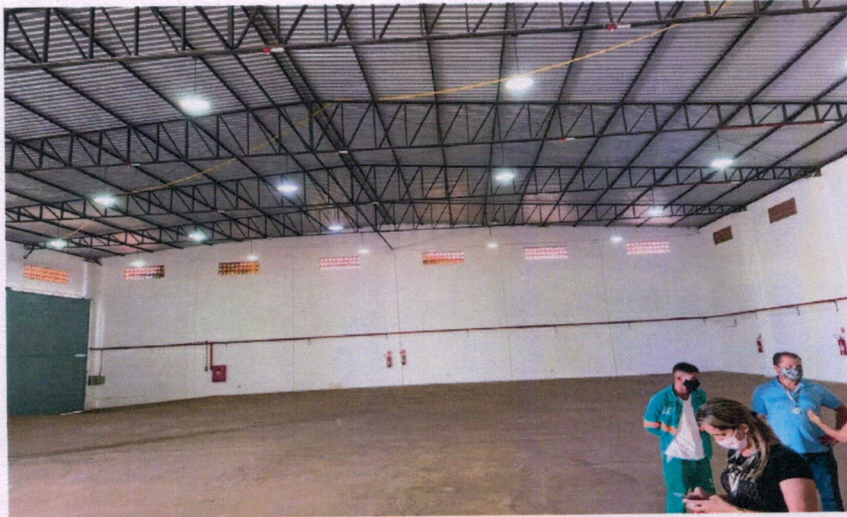
É constituída por estrutura metálica com telhamento zincado, com vãos livres, sem vigas na área do depósito, e pilares revestidos de concreto.

Na vistoria efetuada não foram verificadas anomalias ou falhas na manutenção da estrutura metálica ou em pilares.

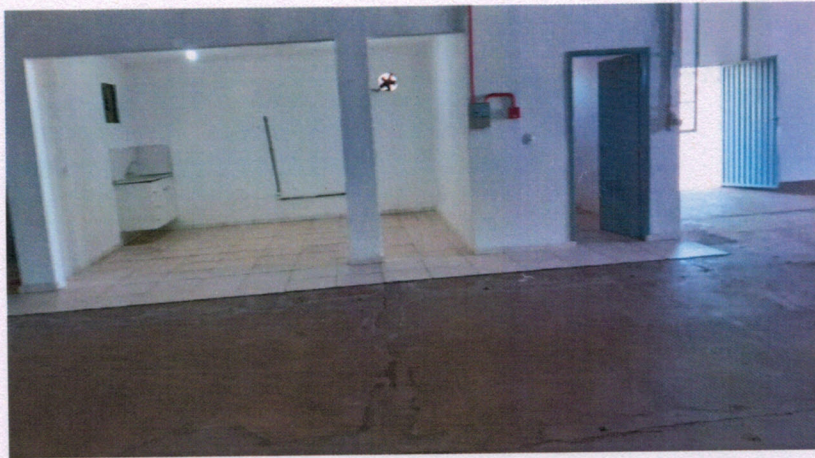
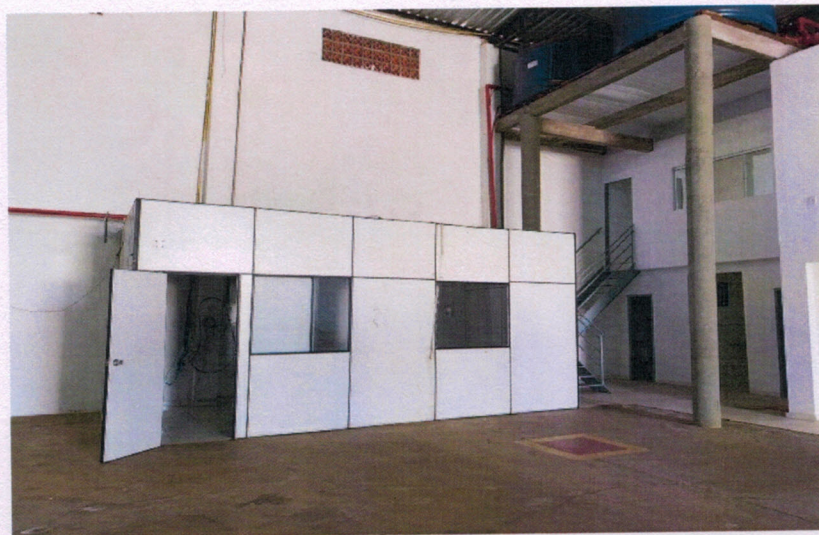
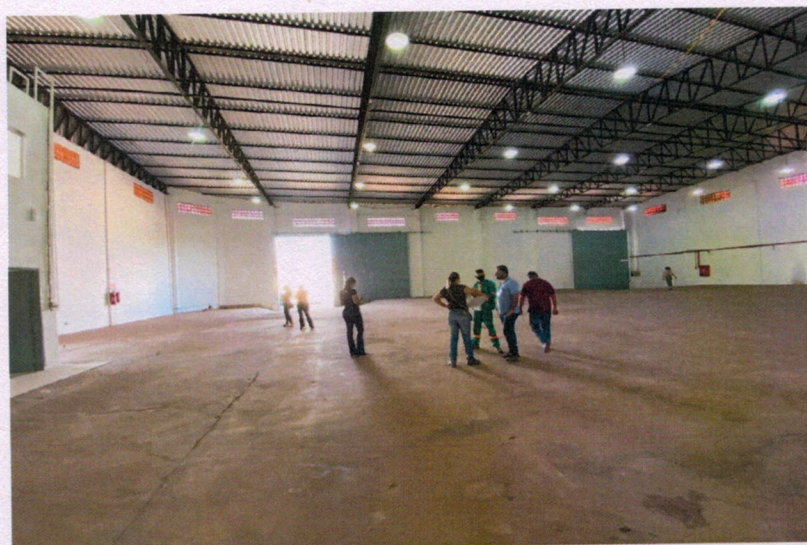
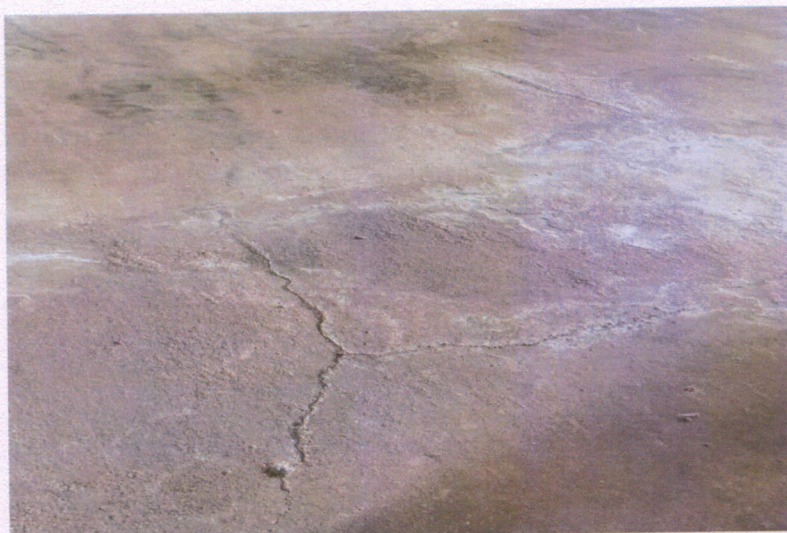
Na vistoria efetuada, foram verificadas as seguintes falhas de manutenção:

- portas dos sanitários e salas deterioradas;
- desagregação dos revestimentos cerâmicos de piso do depósito;
- apresentação de trincas no piso das áreas operacionais;
- salas feitas com divisórias em estado precário;
- painel da fachada sem conservação;
- falta de acessibilidade.

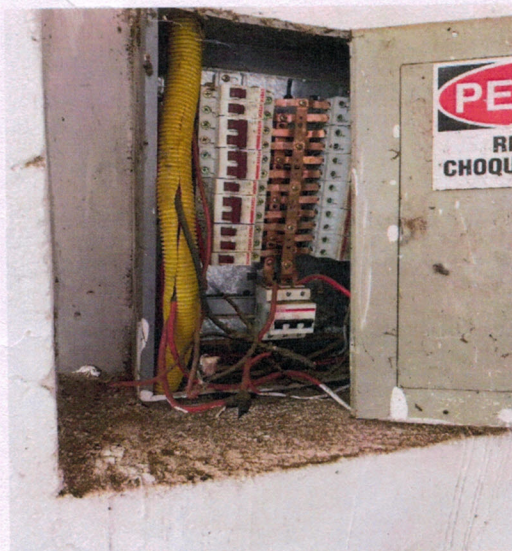
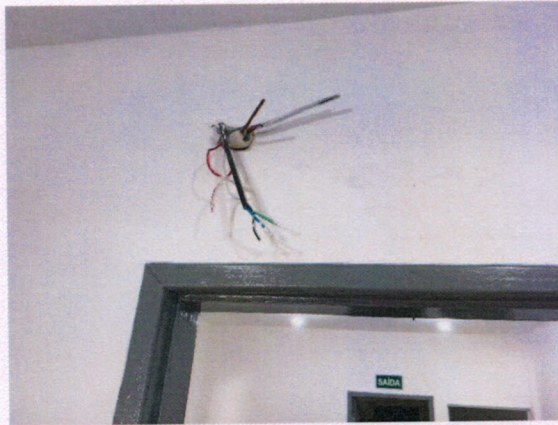
Na vistoria efetuada, foram verificadas as seguintes anomalias e falhas de manutenção das instalações elétricas:

- redes elétricas aparente, com emendas em isolamento e extensões precárias;  
total desatenção às normas técnicas quanto aos aspectos de segurança das instalações.

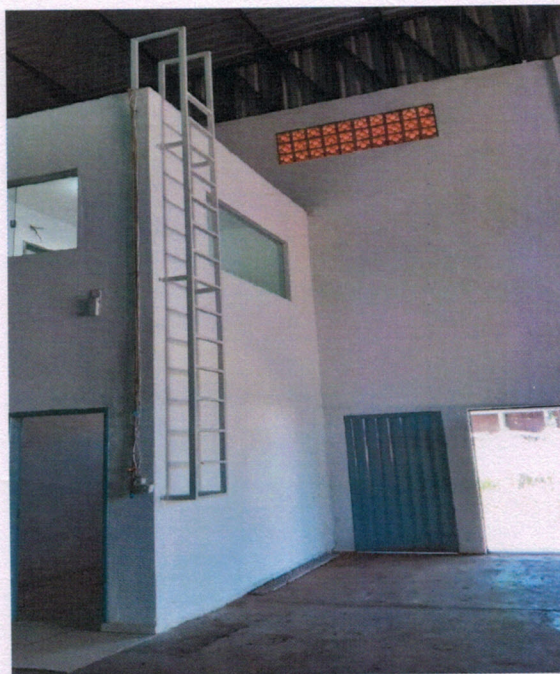
Na vistoria efetuada verificou-se ausência de rede proteção da bomba d'água que abastece as caixas.

A escada de acesso as caixas d'água não possui proteção lateral.

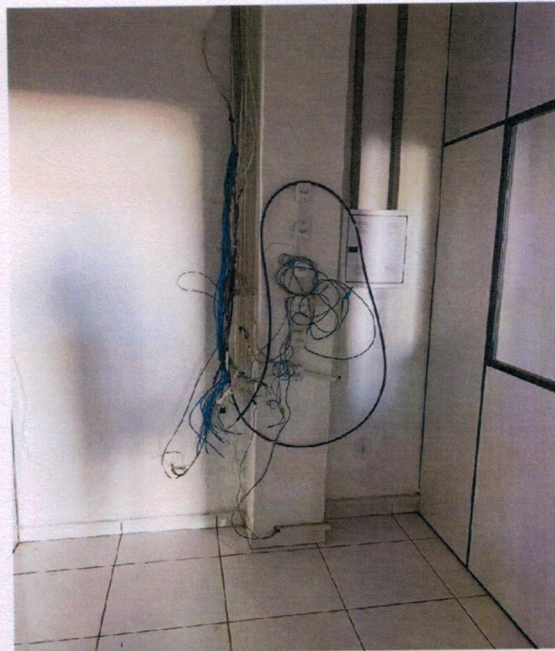
Na vistoria o sistema de rede existente apresenta-se de maneira solta e confusa.

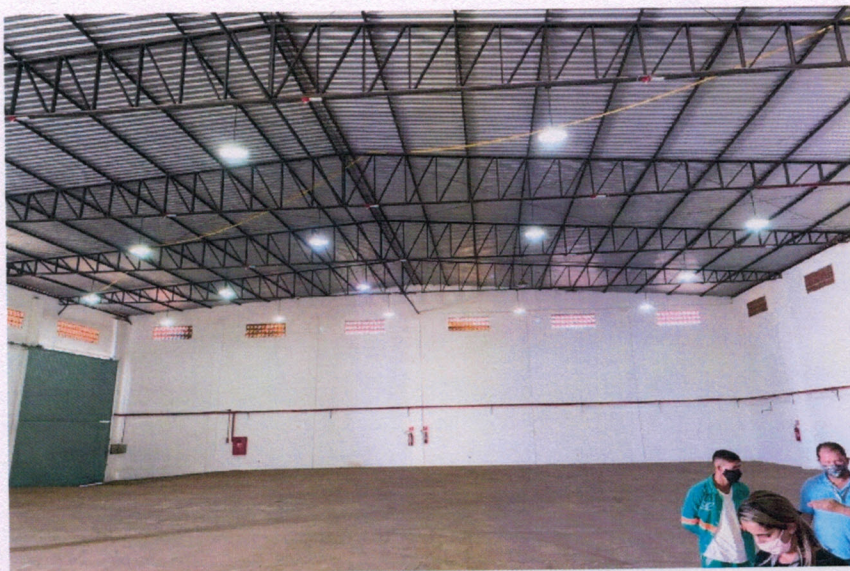
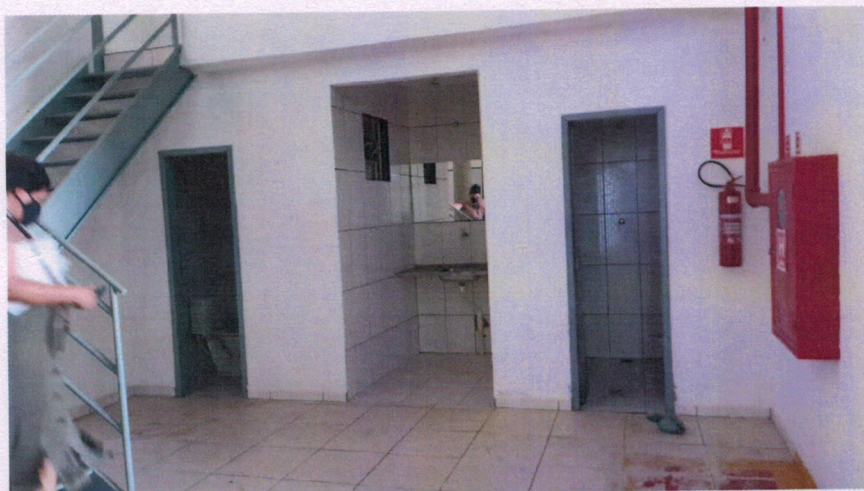
Existe um plano de prevenção de incêndio com extintores, iluminação de emergência e instalação hidráulica sob comando.
