## RELATÓRIO DE VISTORIA PREDIAL

### GALPÃO PARA ALMOXARIFADO E SETOR DE TRANSPORTE

## 2.1. DAIANA CAROLINA LOPES DE ALCÂNTARA – PESSOA FÍSICA

## 2.2 AMAZON JUMP – PESSOA JURÍDICA

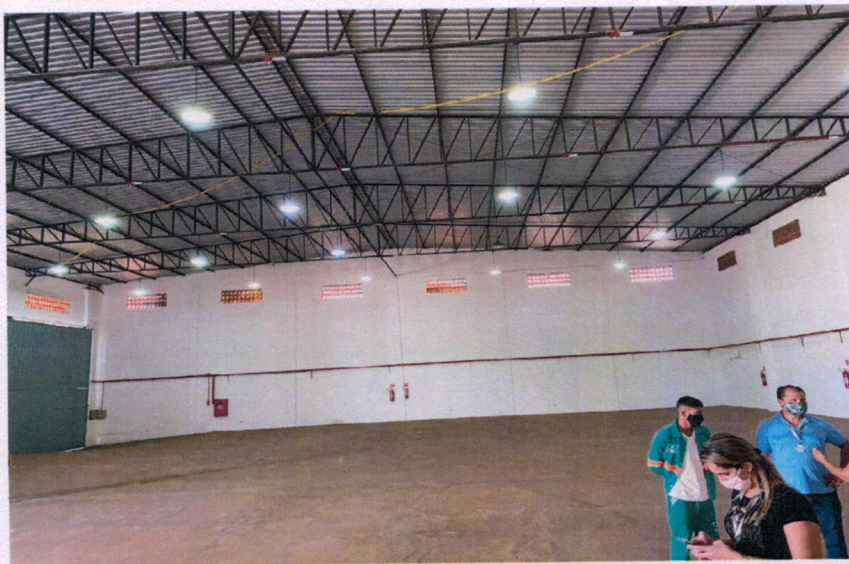
#### 2.1.4 REGISTRO FOTOGRÁFICO

- portas dos sanitários e salas deterioradas;
- desagregação dos revestimentos cerâmicos de piso do depósito;
- apresentação de trincas no piso das áreas operacionais;
- salas feitas com divisórias em estado precário;
- painel da fachada sem conservação;
- falta de acessibilidade.

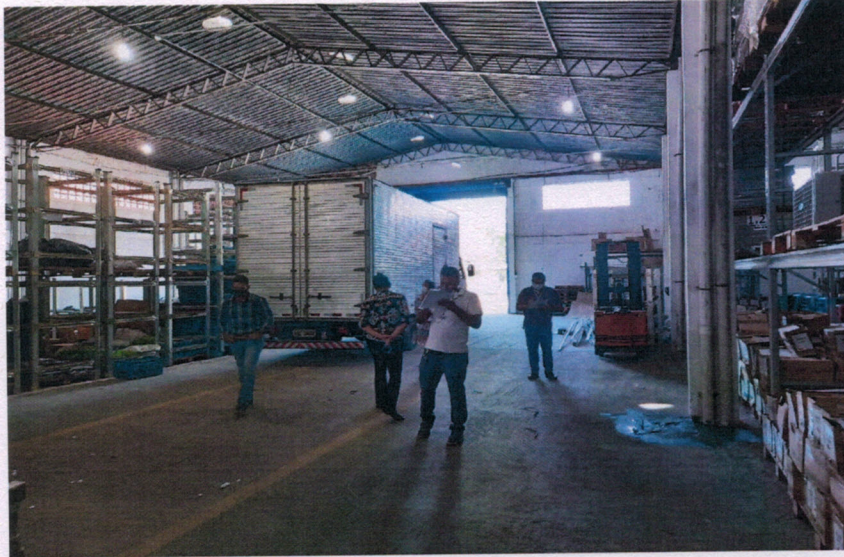
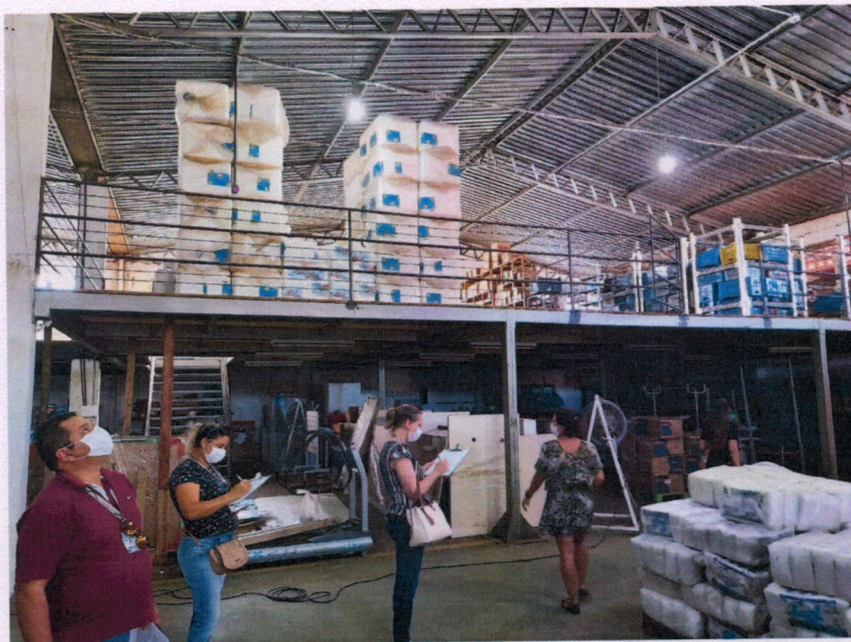
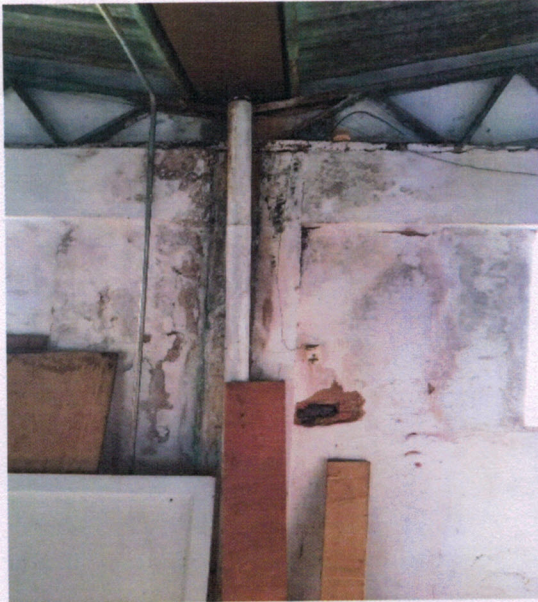
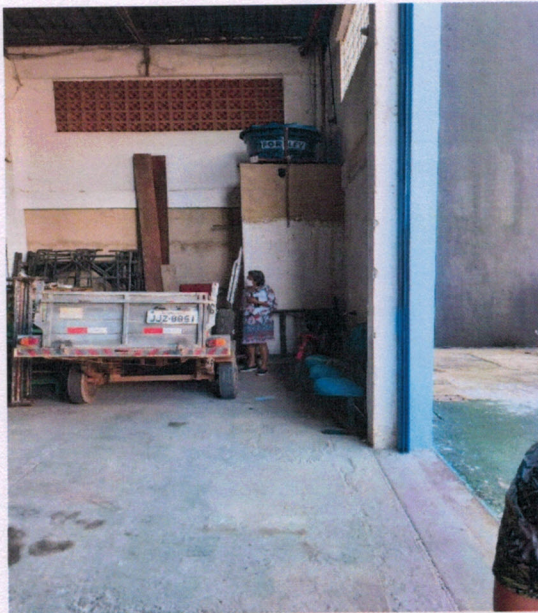
#### 2.2.4 REGISTRO FOTOGRÁFICO

- parede trincadas e alguma com rachaduras;
- danos na estrutura causados pelas várias infiltrações existentes no respectivo imóvel;
- apresentação de áreas enferrujadas por falta de manutenção.

- várias paredes apresentam mofo, trincas rachaduras.
- infiltrações devido ao estado crítico dos rufus;
- pintura praticamente inexistente, com grande quantidade de paredes “descascando”
